Préambule

DESCRIPTION DÉTAILLÉE DES ITINÉRAIRES

**et recensement des points
d'améliorations**

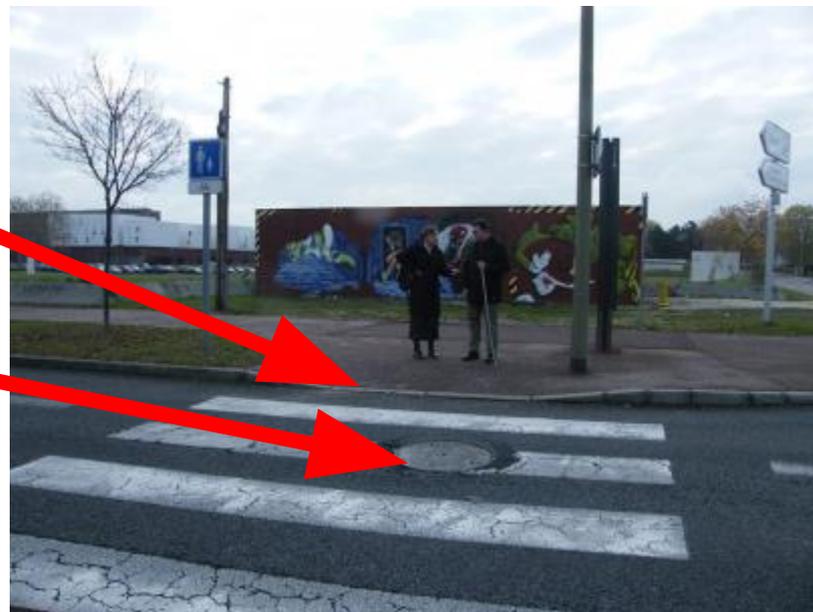
- au niveau de la rue Phénix Haut Brion Est :

- absence de plaques podotactiles;
- plaque d'égout descellée ;

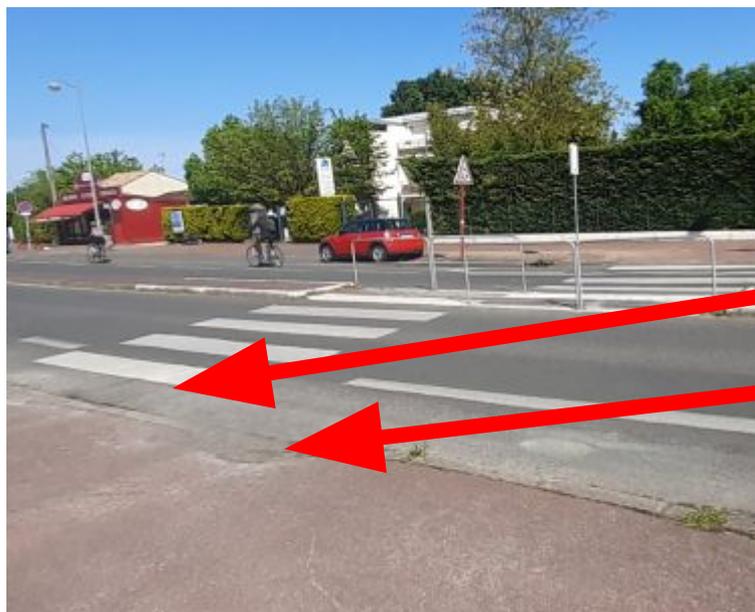
- au niveau de la rue Phénix Haut Brion Ouest :

- absence de plaques podotactiles ;
- flaque d'eau persistante ;

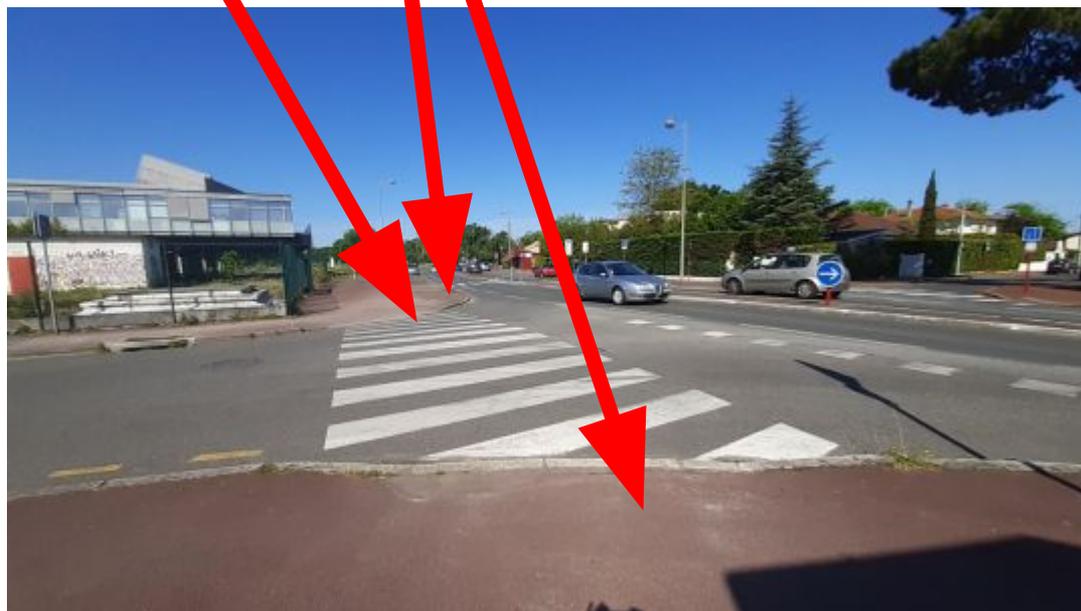
- Passage piétons de l'avenue Pey Berland :
 - absence de plaques podotactiles ;
 - flaque d'eau persistante ;

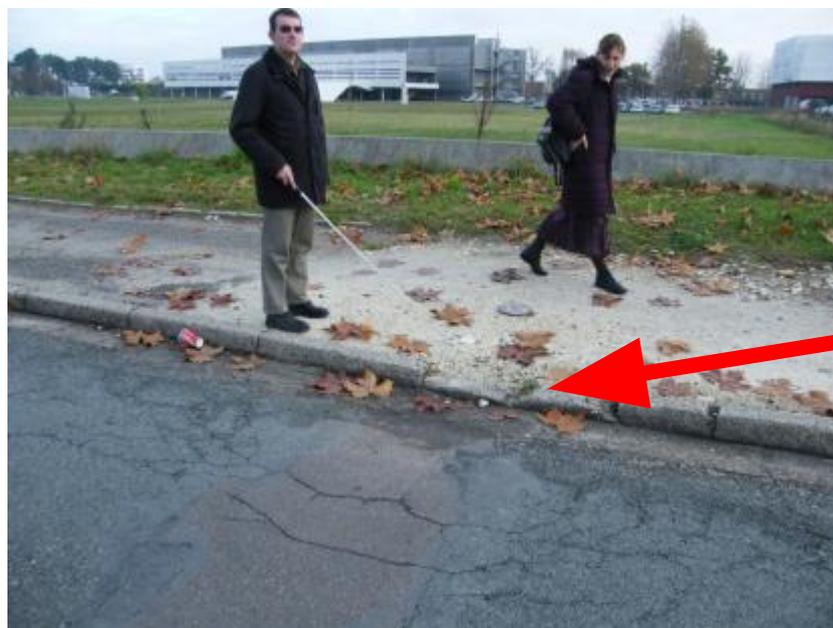
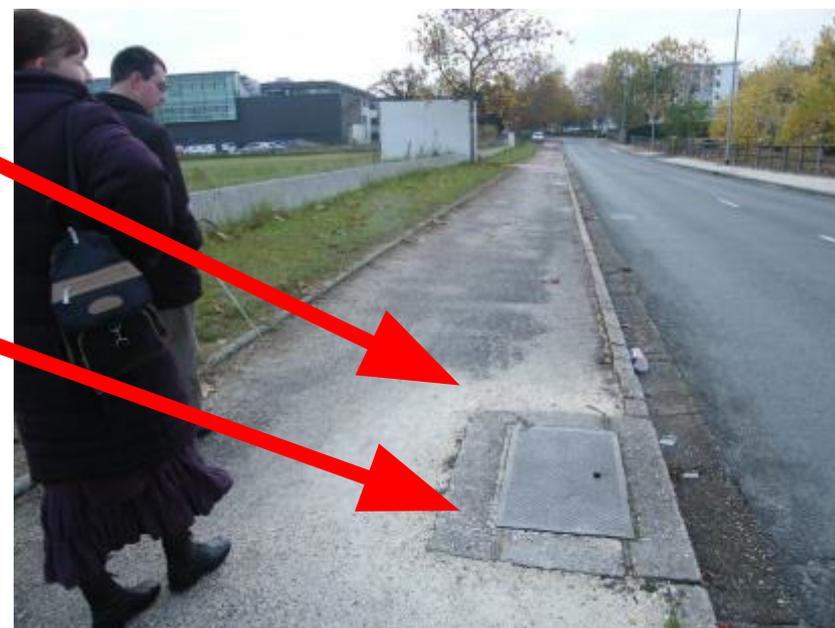
- Première partie (depuis l'avenue Schweitzer jusqu'à l'entrée de l'ENSCP)
- revêtement détérioré (moitié petits cailloux /moitié goudron usagé) :
- présence d'une bouche vanne d'eau saillante ;

- Bordure cimentée affaissée ;.

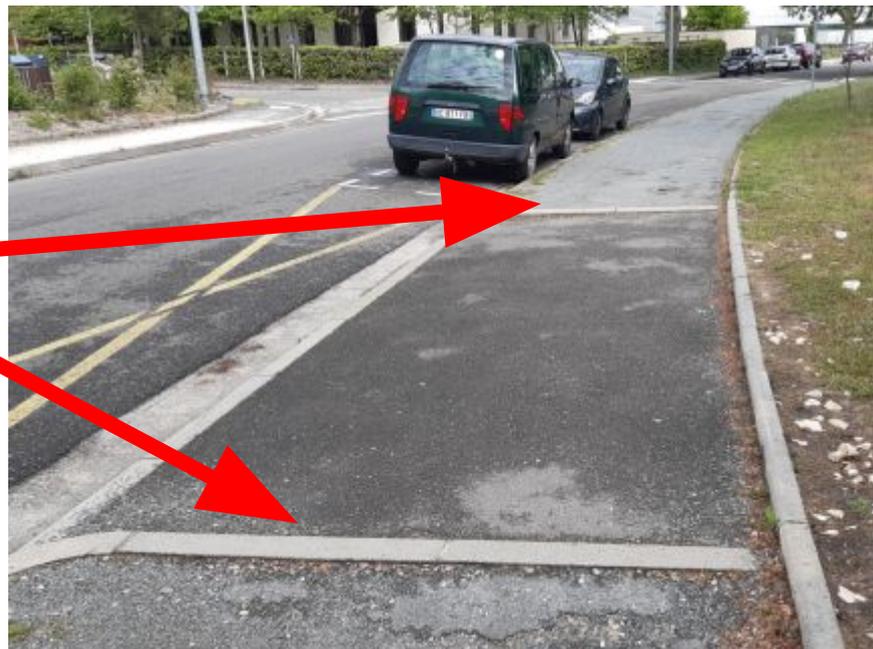
- entrée piétons de l'ENSCPБ :
 - ressauts trop hauts non praticables par fauteuils roulants ;

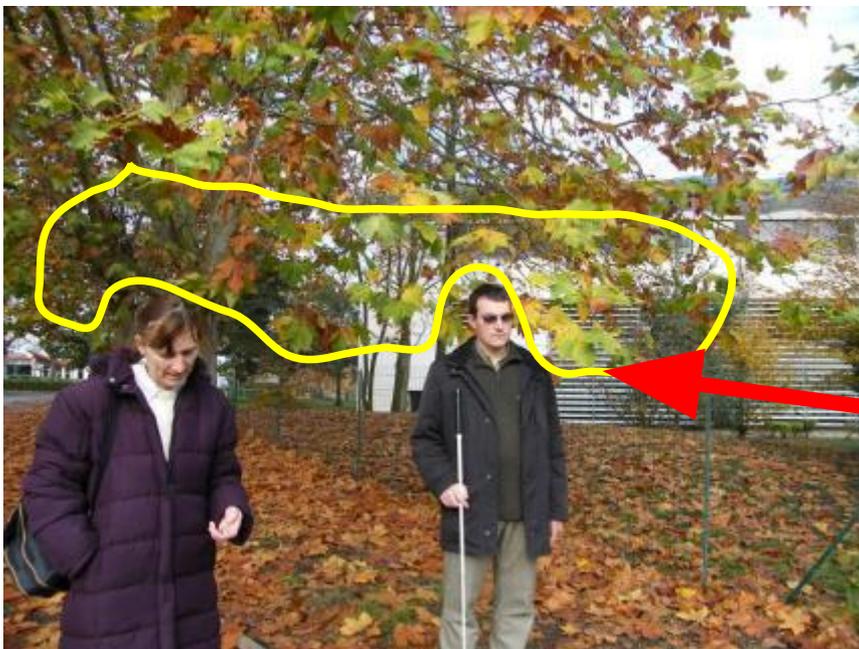
- deuxième partie (de l'entrée secondaire de l'ENSCPБ jusqu'au bout de la rue) ;
 - branches à 1,50 m de haut, trop basses, risques de se cogner ;

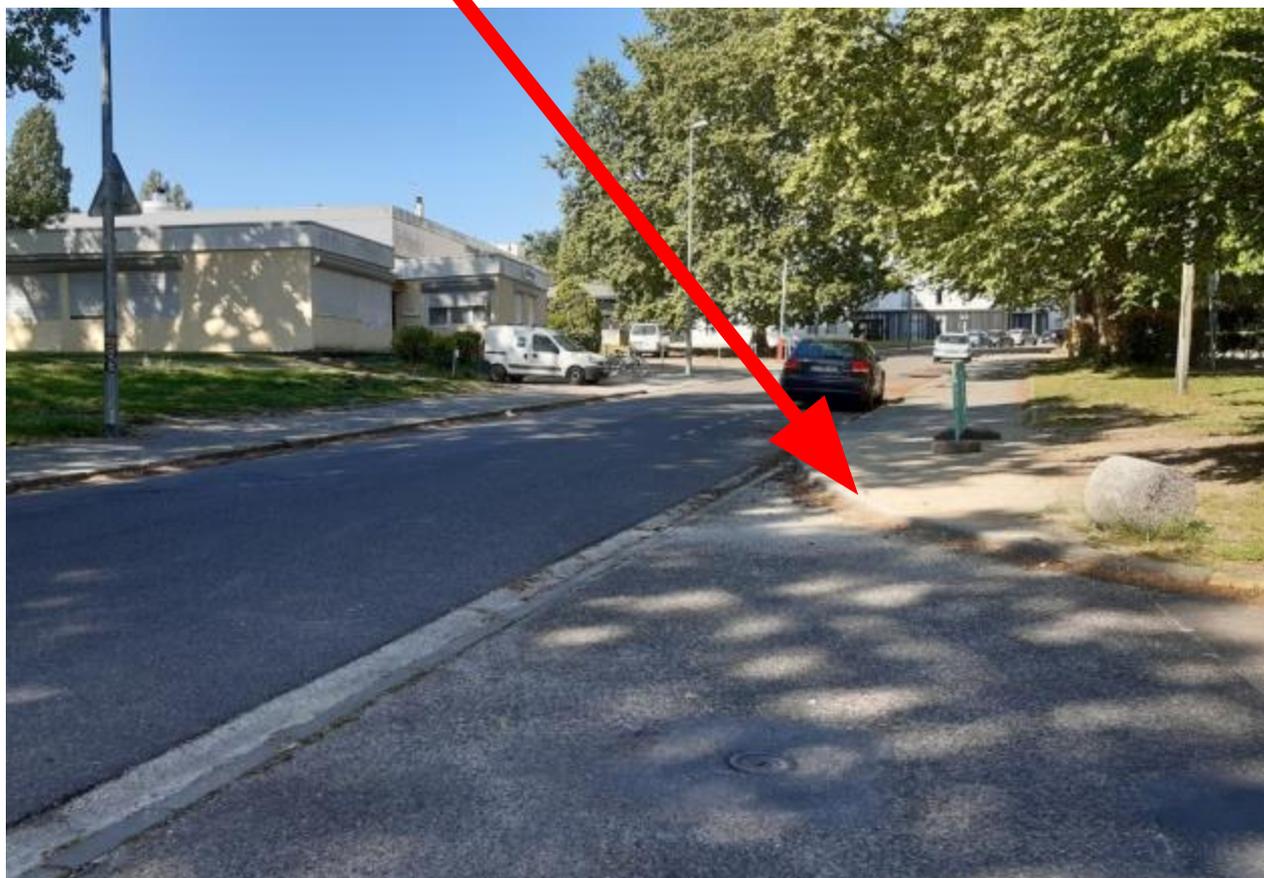
- À l'approche du rond-point :
 - absence de dépression, non compatible avec passage des poussettes et fauteuils roulants.

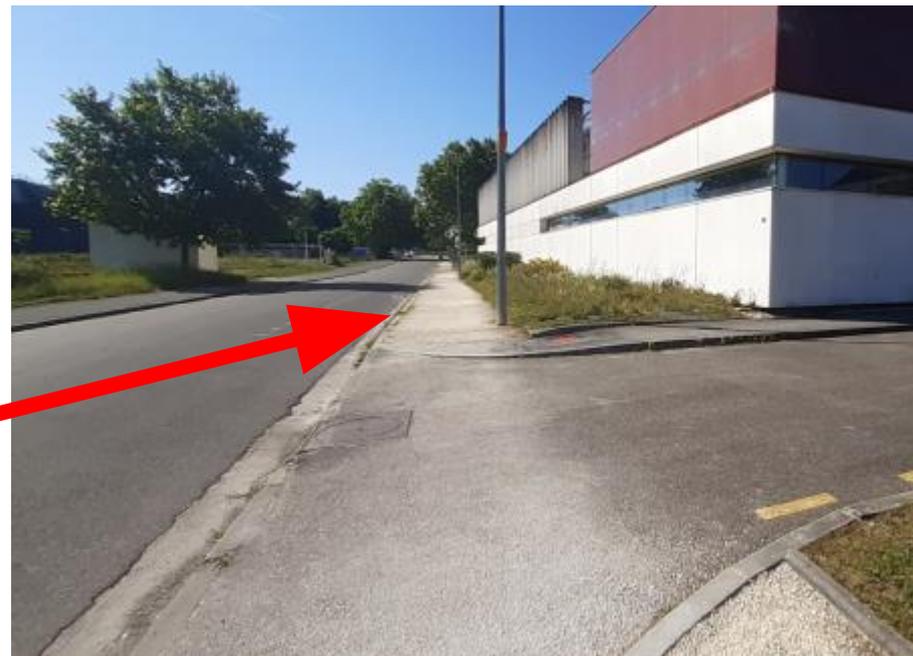
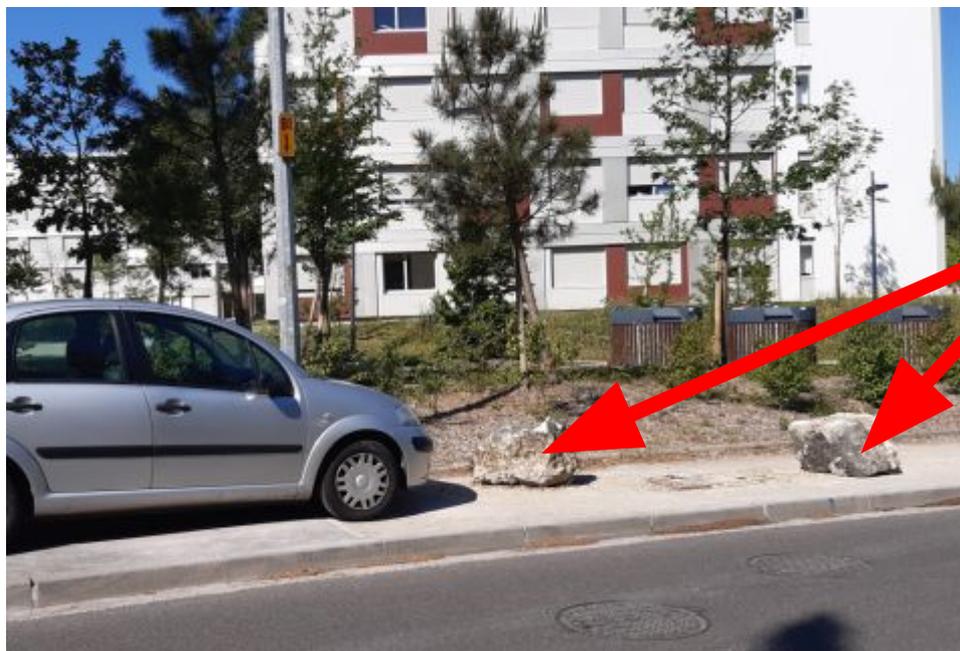
- Première partie (de l'avenue Schweitzer à l'entrée de l'ENSCP) :
 - plusieurs ressauts trop hauts non praticables par fauteuils roulants et poussettes ;

- dépôts de gros cailloux empêchant le passage des fauteuils roulants et poussettes et, cependant, n'empêchant pas le stationnement de véhicules sur le trottoir.

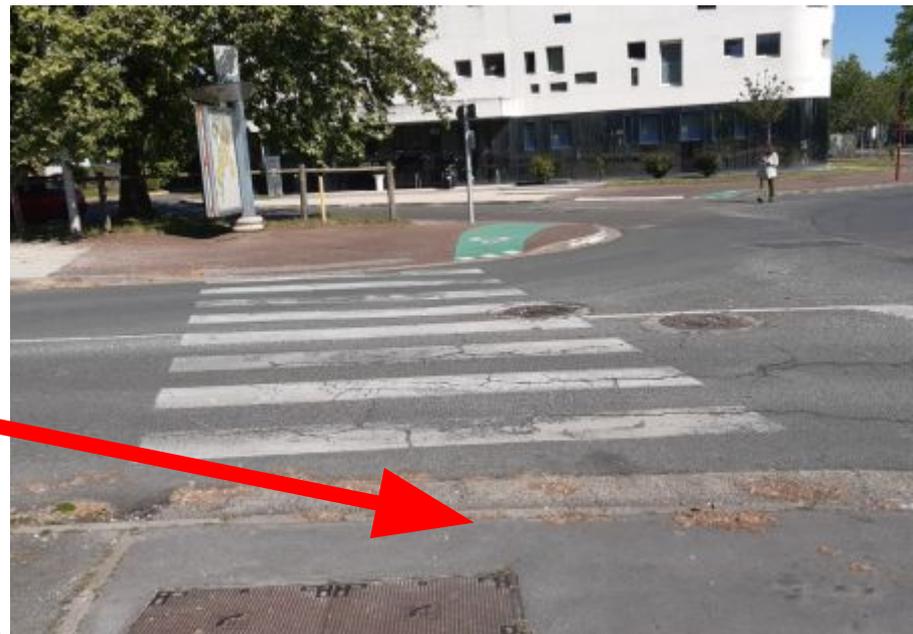
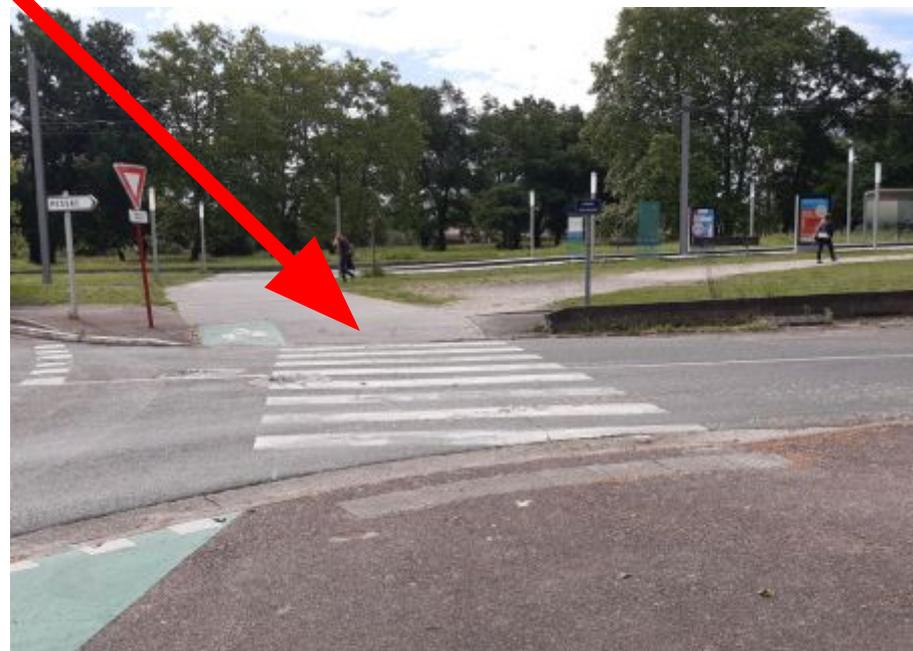
- La traversée de l'avenue Léon Duguit n'est pas totalement accessible : il manque une bande podotactile.
- Remarque : Tout au long de l'avenue Pey Berland, il reste un souci de manque de places de stationnement et les trottoirs sont occupés en permanence par des véhicules en stationnement irrégulier.

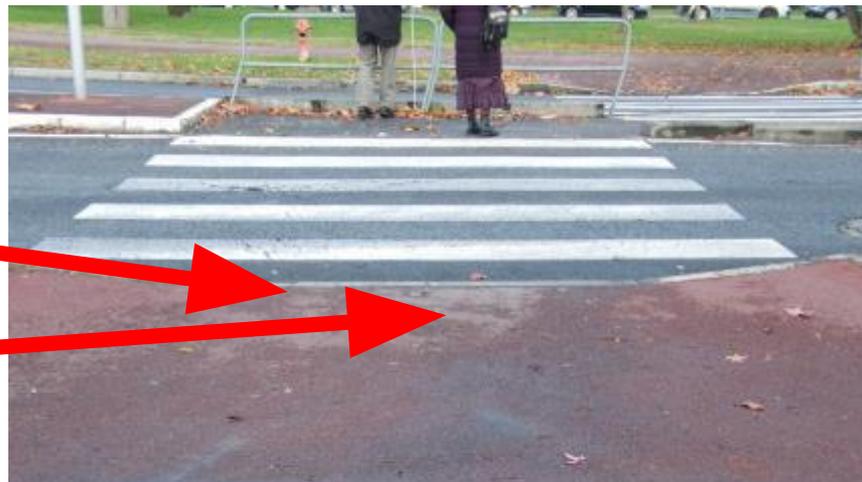
- Passage piéton côté Est :
 - absence de bandes podotactiles ;
 - arrivée sur une énorme flaque d'eau.

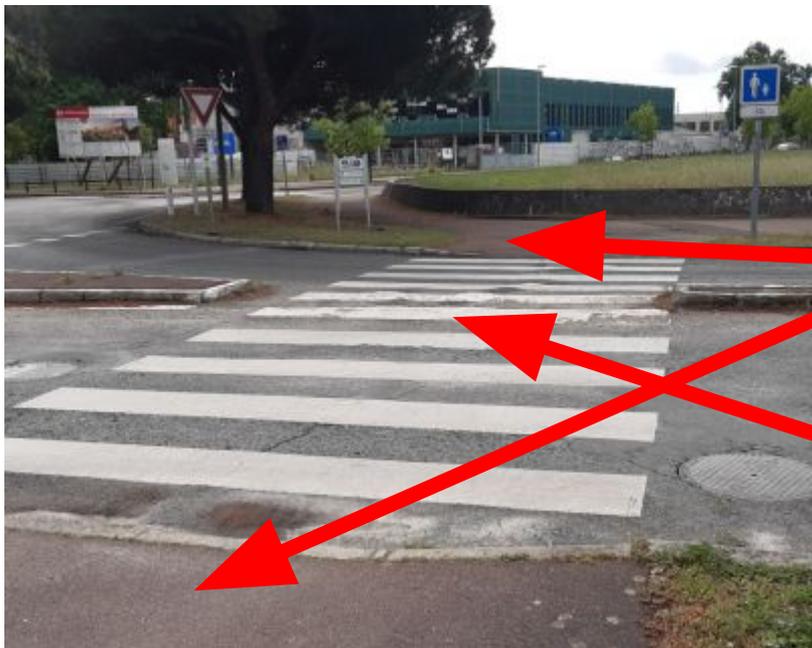
- Passage piéton côté Ouest :
 - absence de bandes podotactiles (il en faut également sur le terre plein de repos) ;
 - chaussée très fortement déformée (difficile pour poussettes et fauteuils roulants)

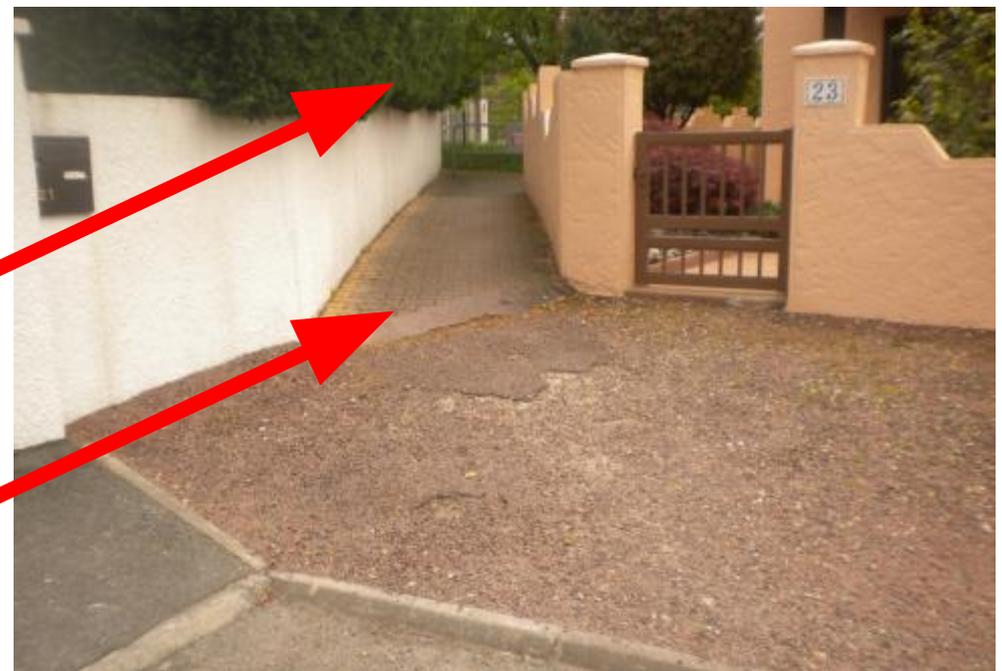
Actuellement, ce passage n'est pas accessible à tous :

- Haie débordant sur le passage ;
- Ressaut trop important ;

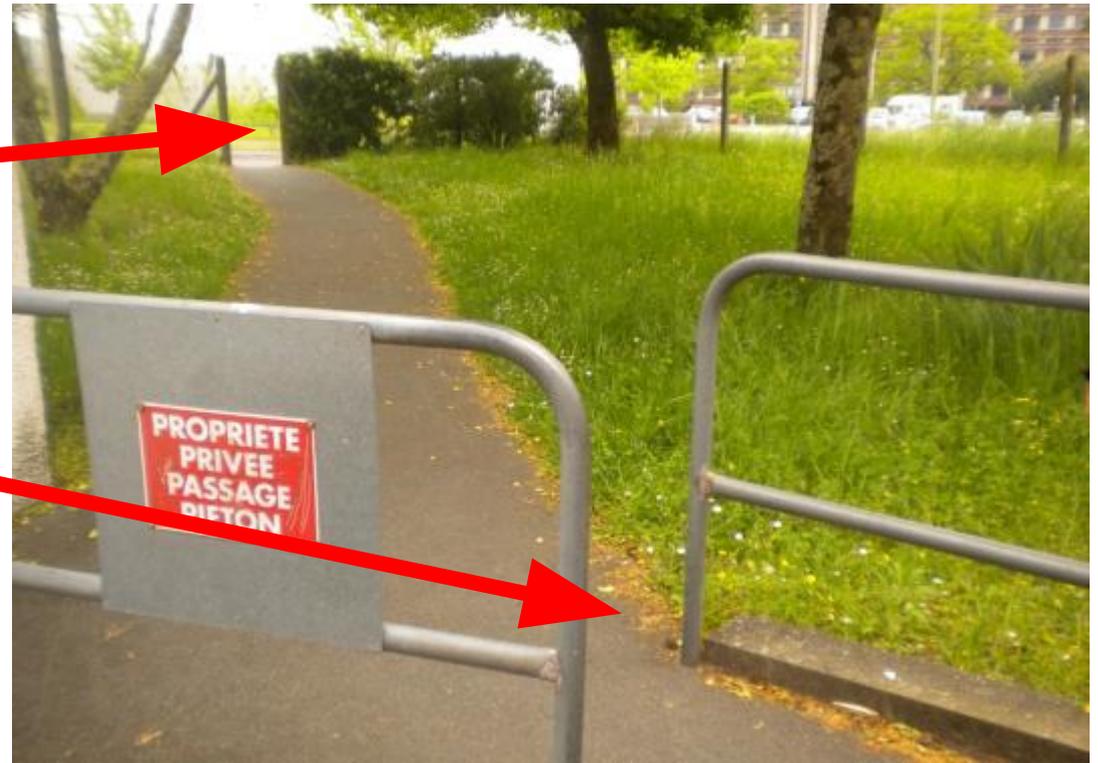
- Débouché sur l'avenue Schweitzer trop étroit pour passage fauteuil roulant ;
- Chicane trop étroite pour passage fauteuil roulant ;

- Cette partie du cheminement présente également le défaut d'une absence de signalisation qui devrait indiquer, non seulement la direction, mais aussi la distance.

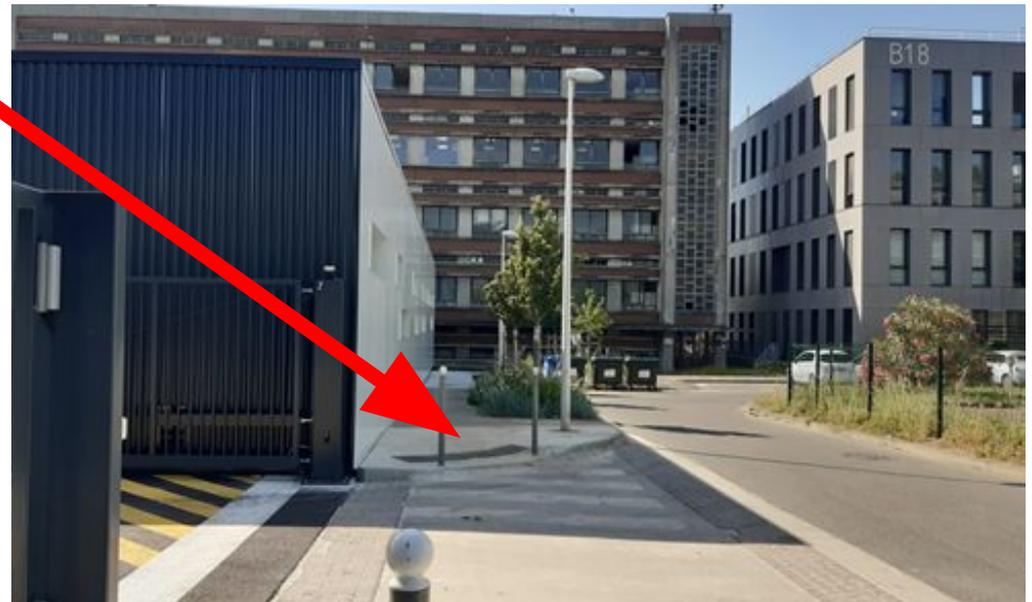
- Sur le domaine universitaire, il faudrait améliorer la signalisation :
 - rendre plus lisible le cheminement dépourvu de marches d'escalier;
 - flécher le cheminement dans le sens "station tram" vers avenue Schweitzer
- L'aménagement est globalement satisfaisant
- Le trottoir le long du bâtiment B17 vient d'être rouvert à la circulation des piétons. Il est satisfaisants. Il doit, cependant être identifié de l'avenue Schweitzer.

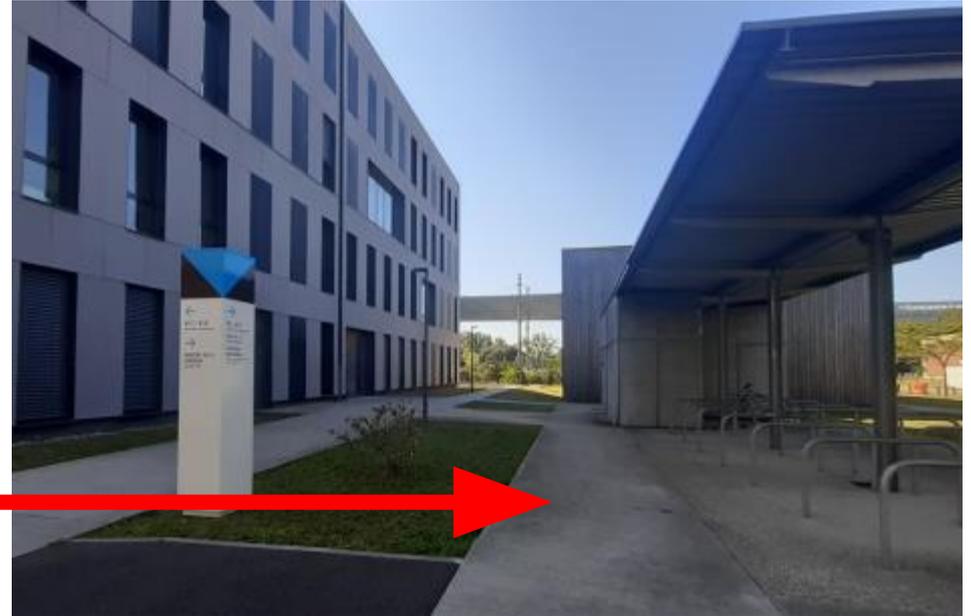
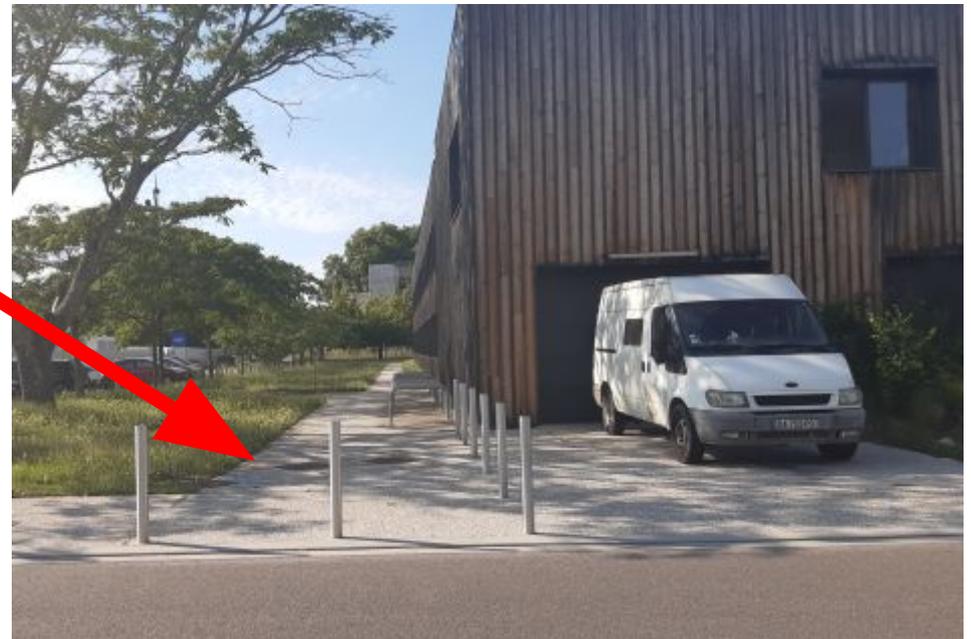
- Il est difficile de repérer le cheminement accessible à tous (dépourvu de marches d'escaliers) pour longer le nouveau bâtiment B18 ;
- Le cheminement le plus direct longeant le bâtiment B18 a des marches d'escalier ;
- Les “piétons à roulettes” vont préférer longer le bâtiment B16 par ce cheminement plus lisible et plus direct ;

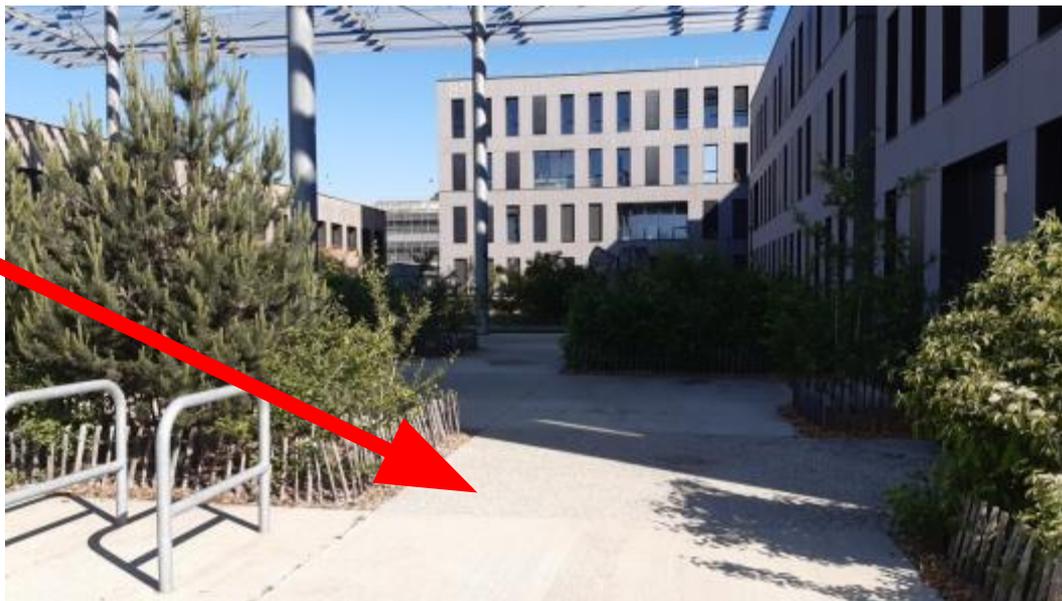
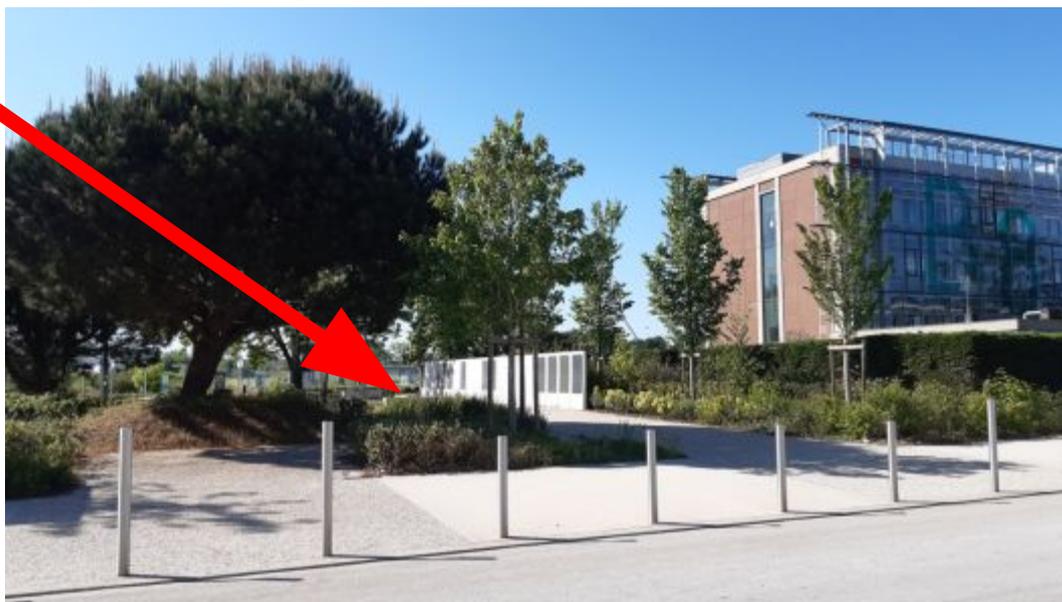
- Pour traverser cette esplanade (entre allée Fernand Daguin et allée Geoffroy Saint Hilaire), il est difficile de repérer le passage dépourvu de marches d'escaliers ;
- Le cheminement entre l'allée Geoffroy Saint Hilaire et l'avenue des Facultés est plus lisible et ne comporte pas de marches d'escalier. Il est satisfaisant ;

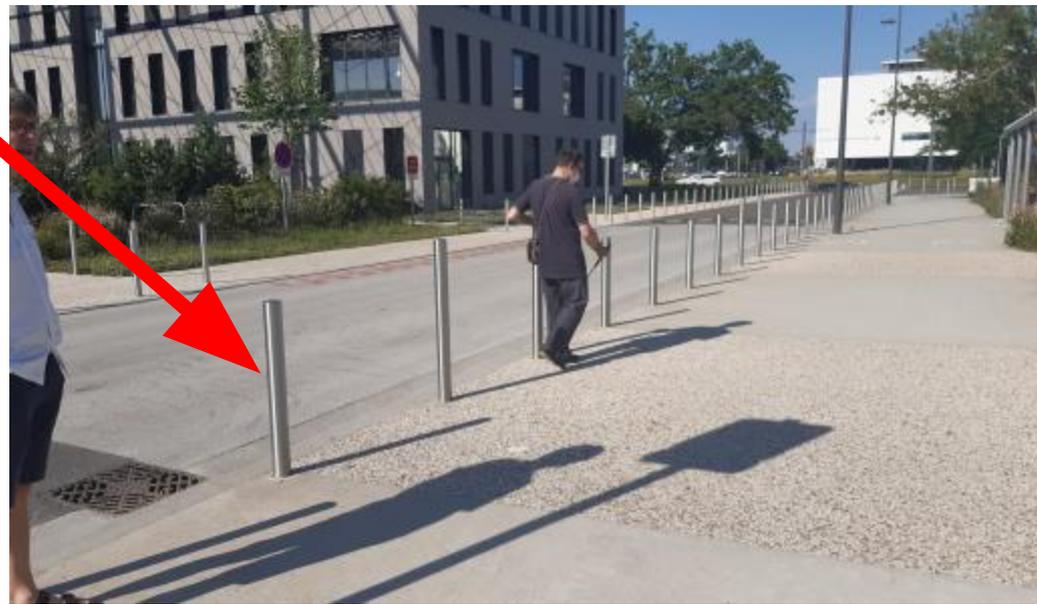
- Il manque la matérialisation des passages piétons pour guider les déficients visuels pour les traversées de l'allée Saint Hilaire et de l'avenue des Facultés.

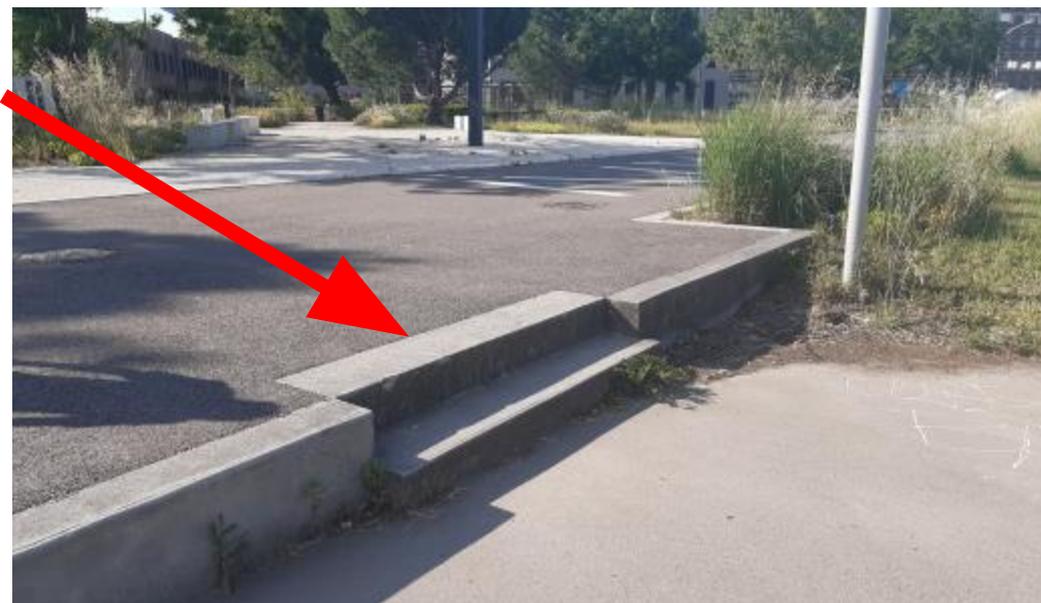
- Ce quai et cet emmarchement, utile pour rejoindre l'autre quai, ne sont pas signalés. Ils sont très dangereux pour les déficients visuels (et pas que).

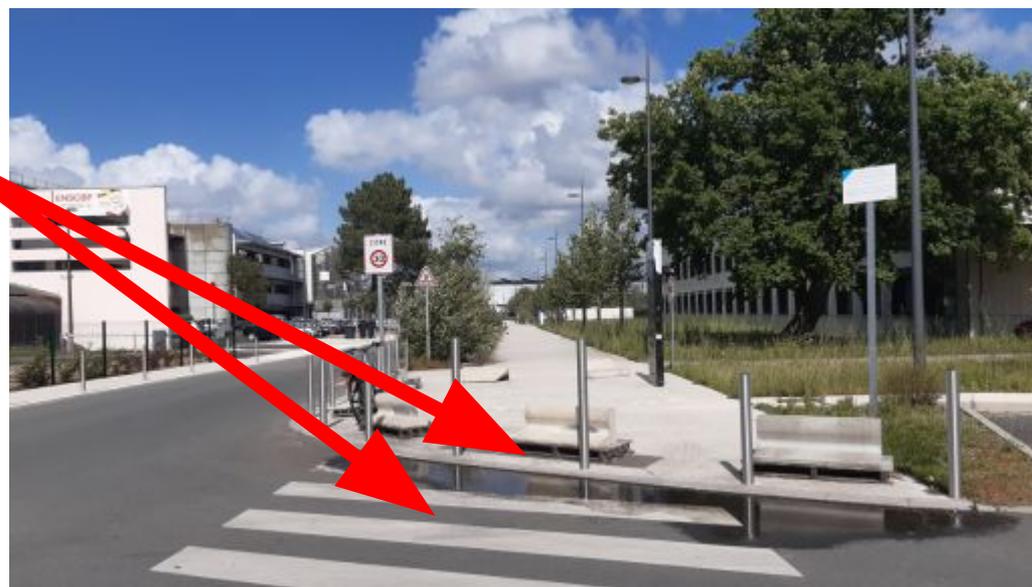
- Voir itinéraire 2
- **Avenue Escarpit jusqu'à l'allée Geoffroy Saint Hilaire :**
- Les aménagements de cette rue, récemment rénovée, sont bien adaptés à la circulation des piétons et ils sont bien conçus pour éviter le stationnement des véhicules sur le trottoir.
- On note cependant une flaque d'eau persistante au début de l'allée Saint Hilaire ainsi que des blocs, dont un sur la bande d'éveil, gênant le passage des fauteuils roulants et poussettes.

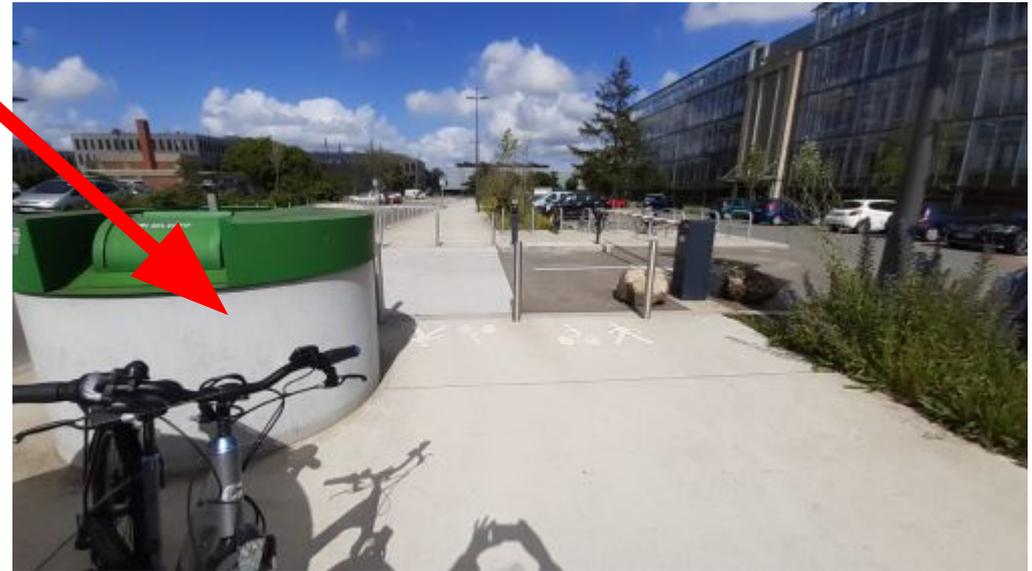
- Le cheminement dédié, sans distinction, aux piétons et cyclistes est bien isolé de la voie destinée aux automobiles.
- Cependant les massifs pour collecte des déchets forment des obstacles rendant le cheminement moins perceptible par les déficients visuels qui veulent rejoindre le dernier tronçon de l'itinéraire 3 vers la station de tram ;
- Cet itinéraire est globalement bien identifié avec des panneaux indicateurs, il est globalement accessible à tous et l'accès à la station est facile

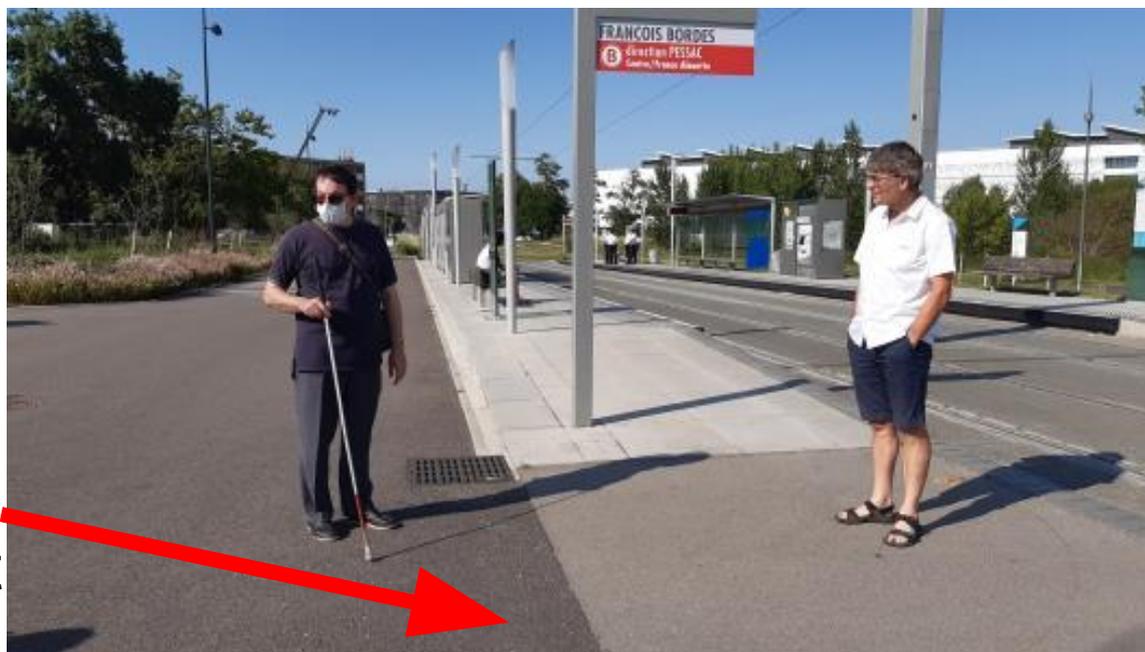
- Deux cheminements sont possibles :
 - en rejoignant la liaison entre l'allée Saint Hilaire et la station (cheminement déjà décrit sur l'itinéraire 3) ;
 - ou en empruntant le passage desservant le bâtiment B5.
- Ce cheminement, aménagé récemment, est globalement satisfaisant, à quelques détails près concernant les déficients visuels :
 - insuffisance de signalisation pour déficients visuels ;
 - absence de repérage pour traverser l'avenue des Facultés
 - absence de bandes podotactiles de part et d'autre

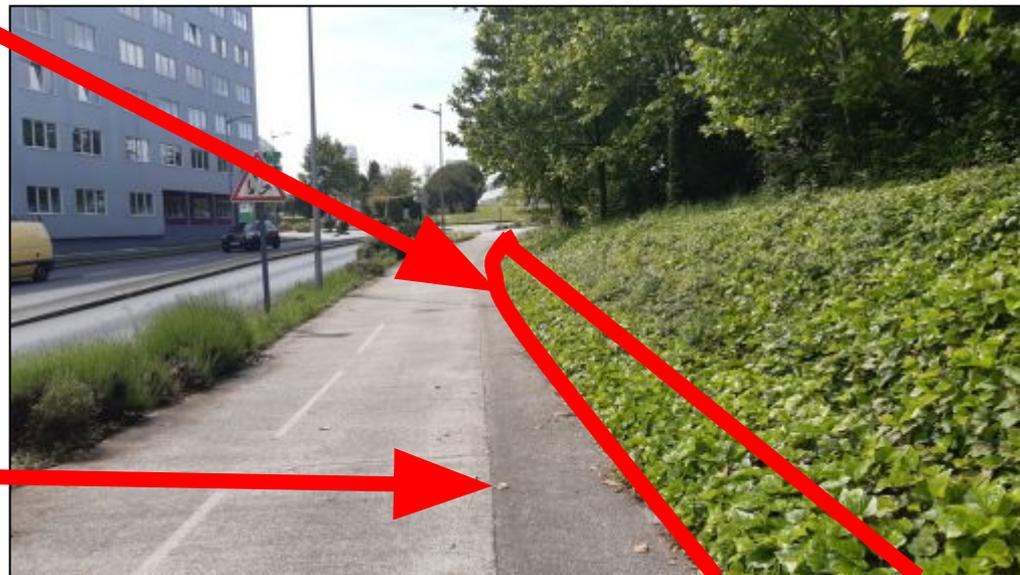
- La végétation du talus a envahi la bande destinée aux piétons, un entretien régulier serait suffisant pour que ce tronçon soit correct ;
- Différence de revêtement difficilement perceptible pour les déficients visuels.

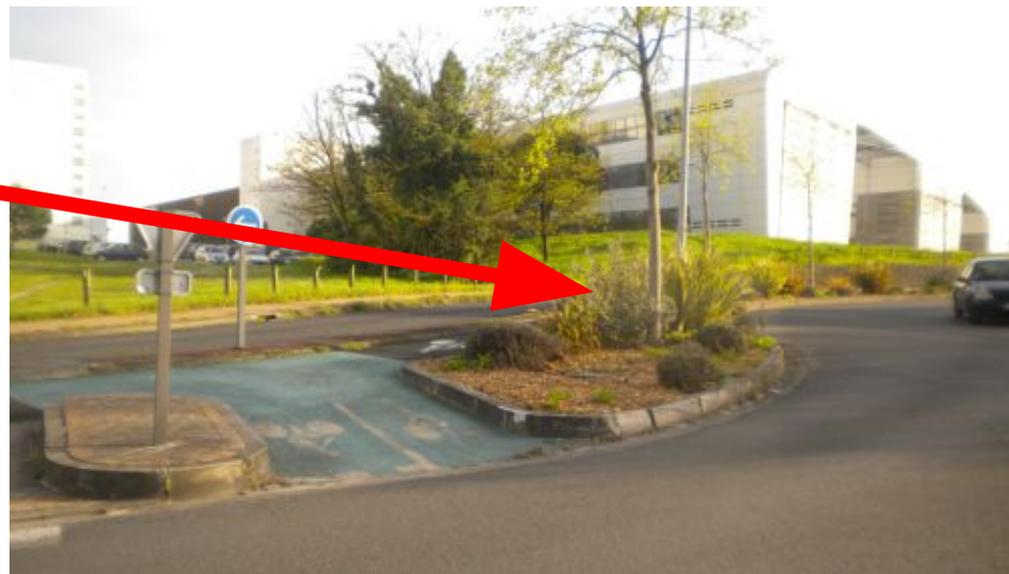
- **Rond-point :**
- La végétation cache parfois la visibilité pour une traversée dans le sens Domaine Universitaire vers avenue de la Mission Haut Brion.

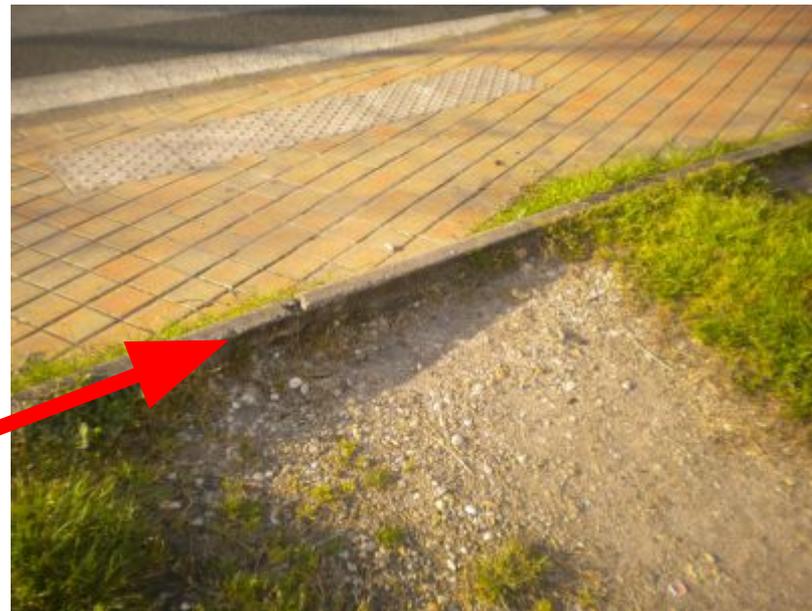
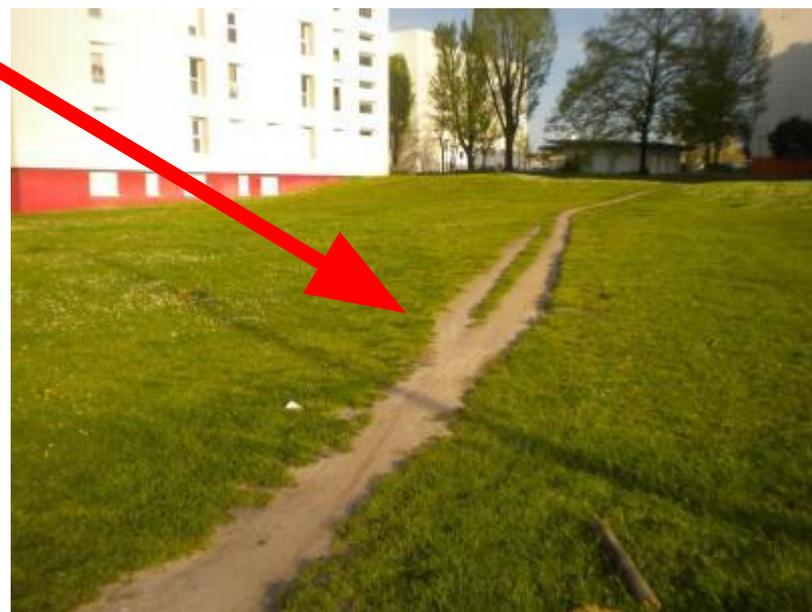
- La bordure est infranchissable pour les fauteuils roulants et poussettes ;
- Ce cheminement pourrait être aménagé sans nécessité d’ajouter de l’éclairage nocturne.

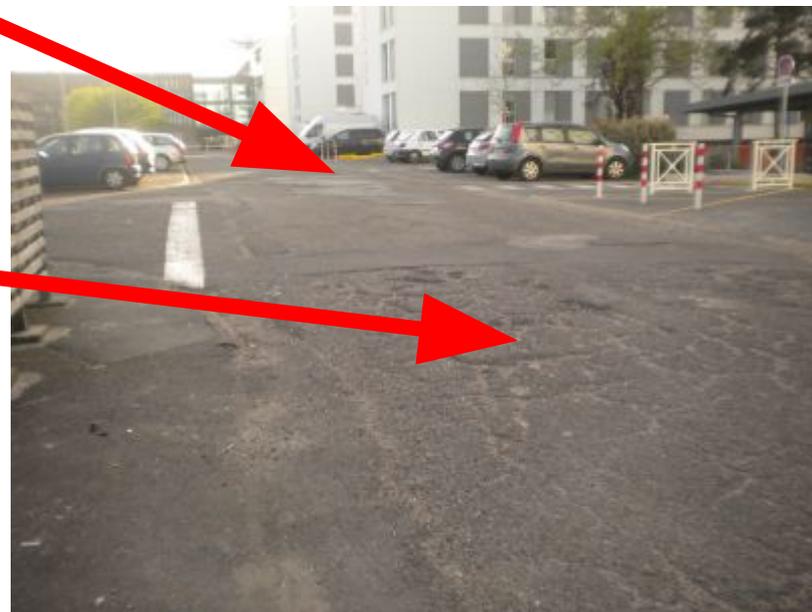
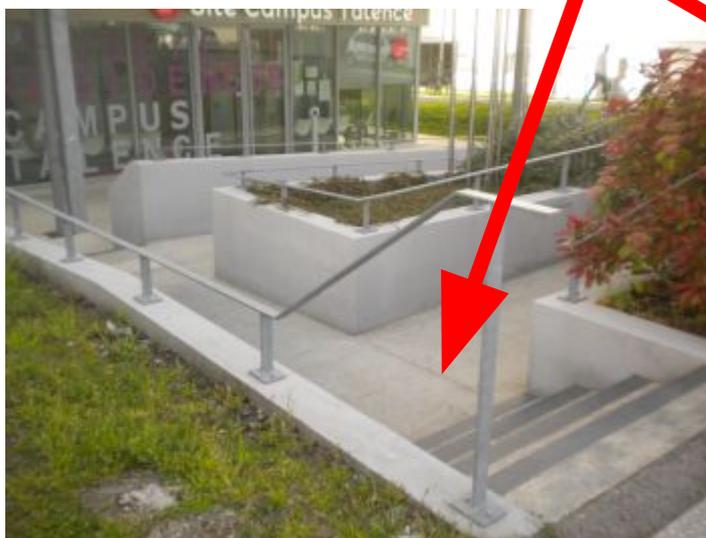
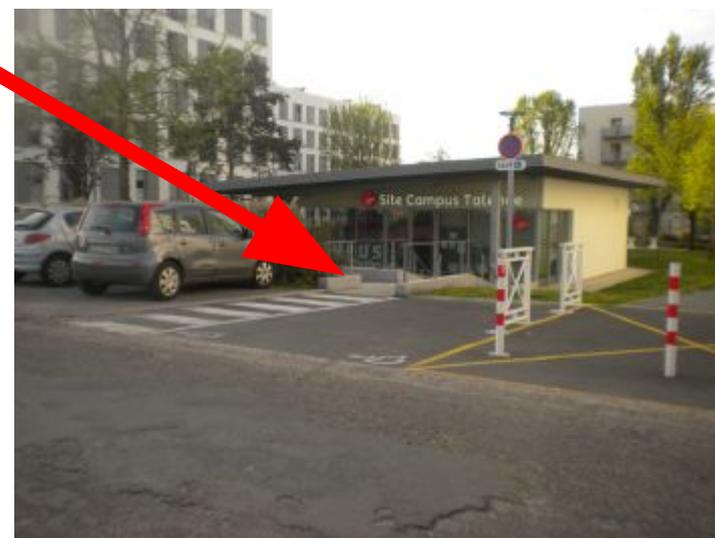
- Absence de passage piétons et de trottoir ;
- Chaussée déformée :
- Pour réduire le tronçon sans trottoir, on peut utiliser le cheminement, bien conçu, de desserte du local du CROUS

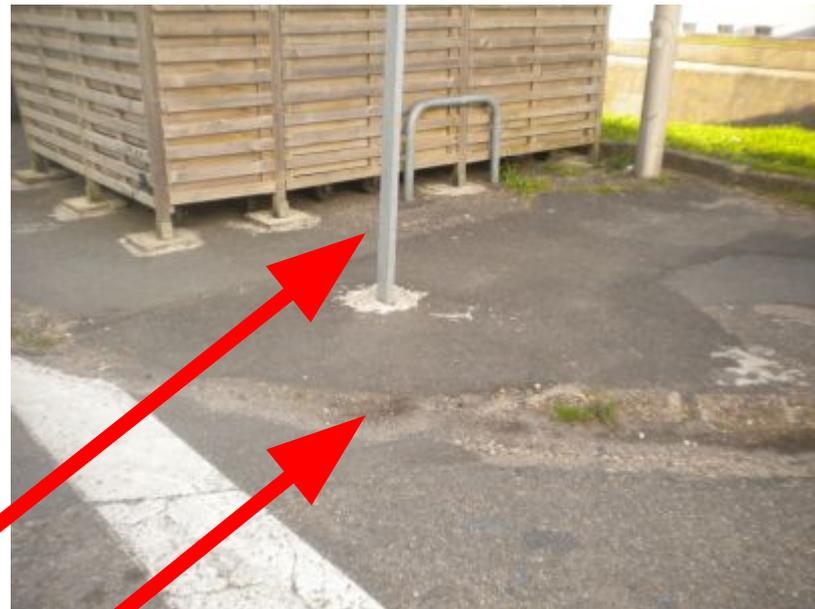
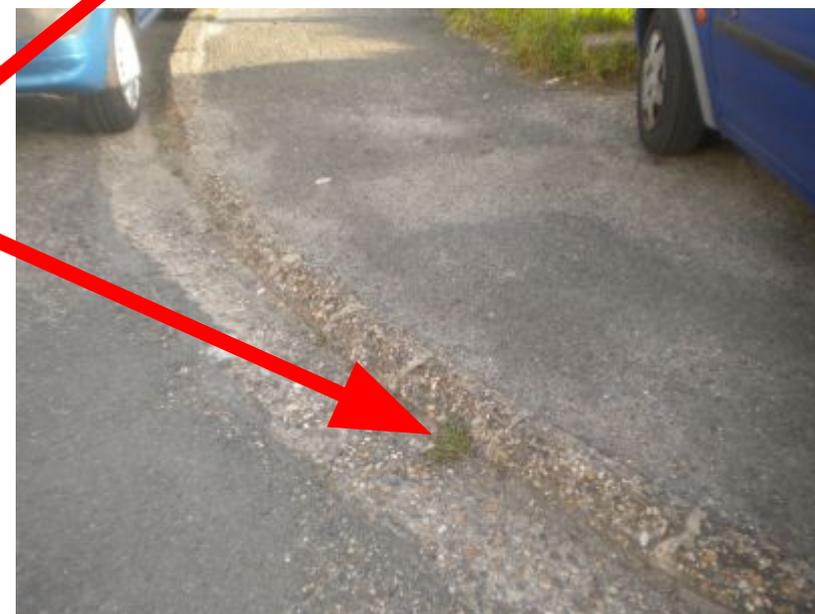
- Allée longeant le restaurant universitaire 1 :
- Poteau gênant le passage des poussettes et fauteuils roulants ;
- Dépression du trottoir détériorée ;
- Dépression du trottoir avec bordure inappropriée au passage des fauteuils roulants et poussettes ;
- Ce passage est souvent encombré par des véhicules stationnés.
