Préambule

DESCRIPTION DÉTAILLÉE DES ITINÉRAIRES

**et recensement des points
d'améliorations**

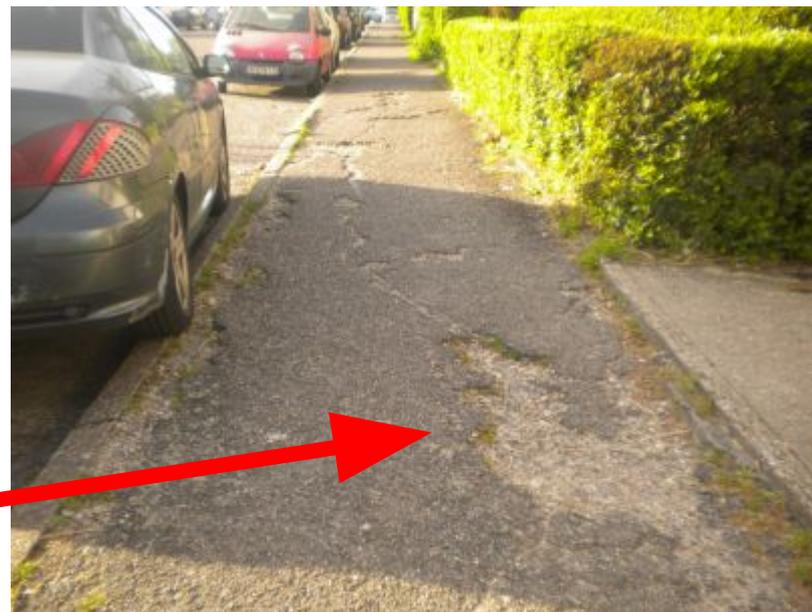
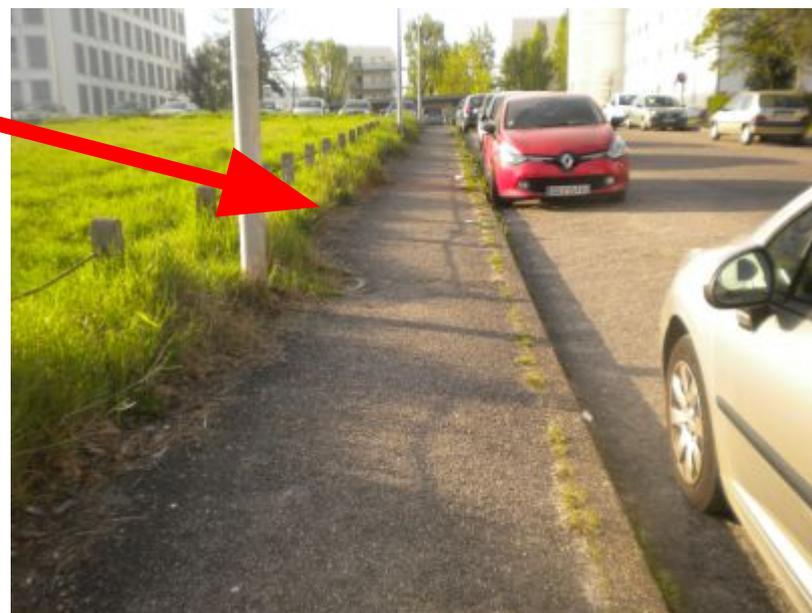
- Allée longeant le restaurant universitaire 1 :
- Le revêtement du trottoir Est est fortement détériorés ;
- Le revêtement du trottoir Ouest est moins détérioré et il est envahi par la végétation ;
- Par ailleurs l'éclairage nocturne est souvent éteint, pourquoi ? Pannes répétées ? Autre cause ? ;

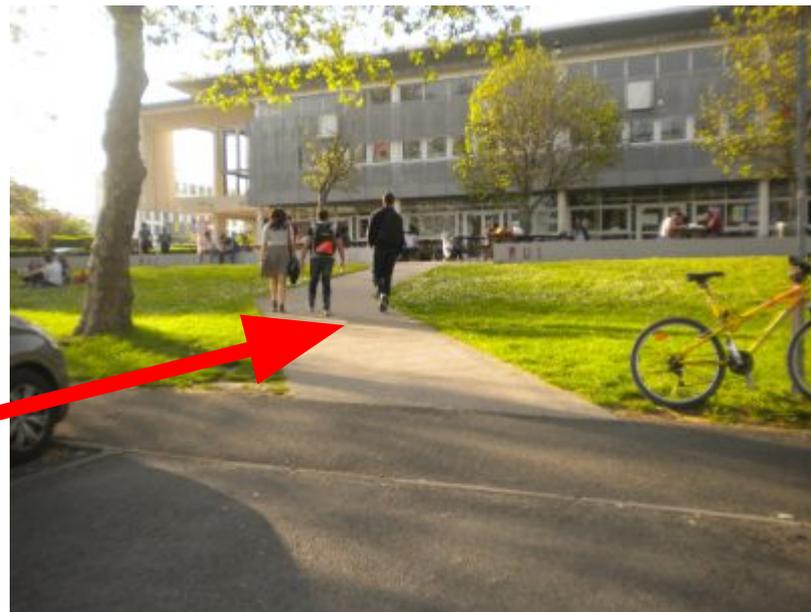
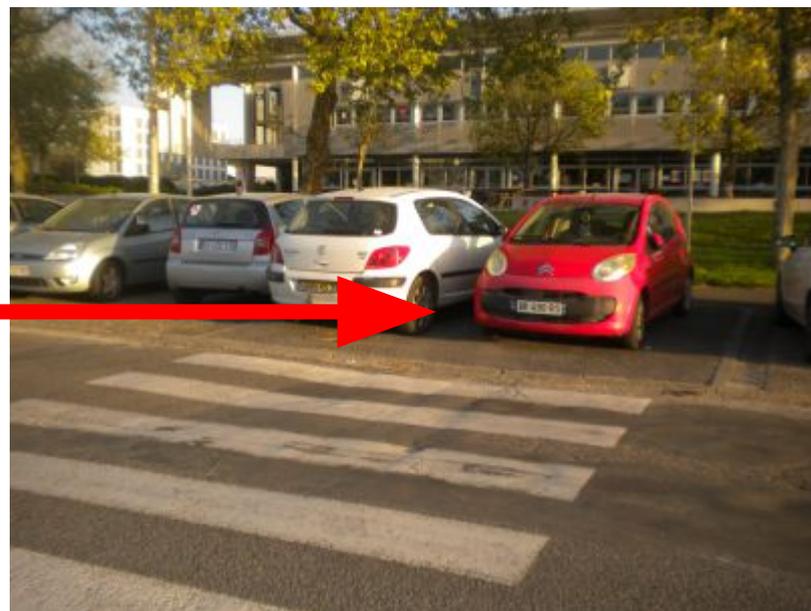
- **Terrasse du restaurant universitaire 1 :**
- Le cheminement sur la terrasse du restaurant universitaire est correct ;
- Cependant son accès est presque toujours rendu inaccessible à cause de stationnements irréguliers de véhicules. Il suffirait de poser des potelets.

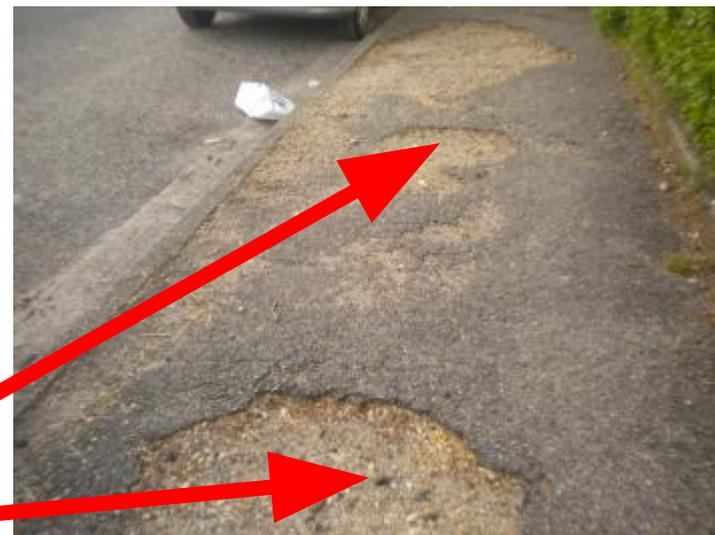
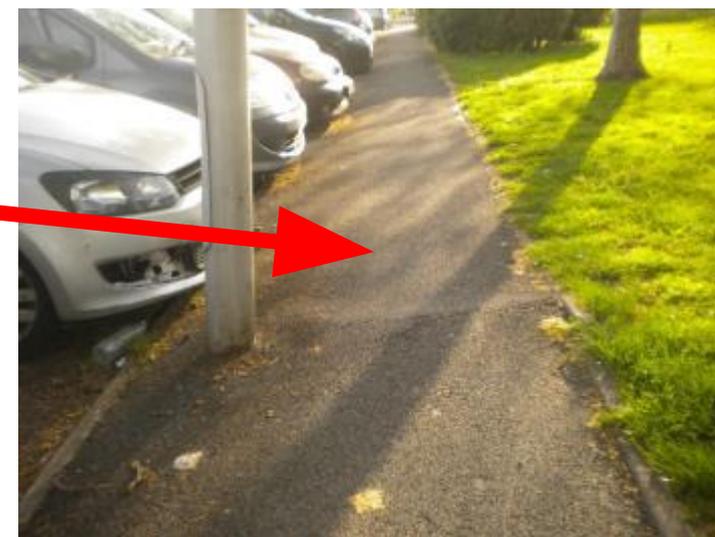
- Le revêtement du trottoir Est de l'allée longeant le restaurant universitaire est fortement détérioré ;
- Le revêtement longeant l'allée des facultés est en meilleur état ;

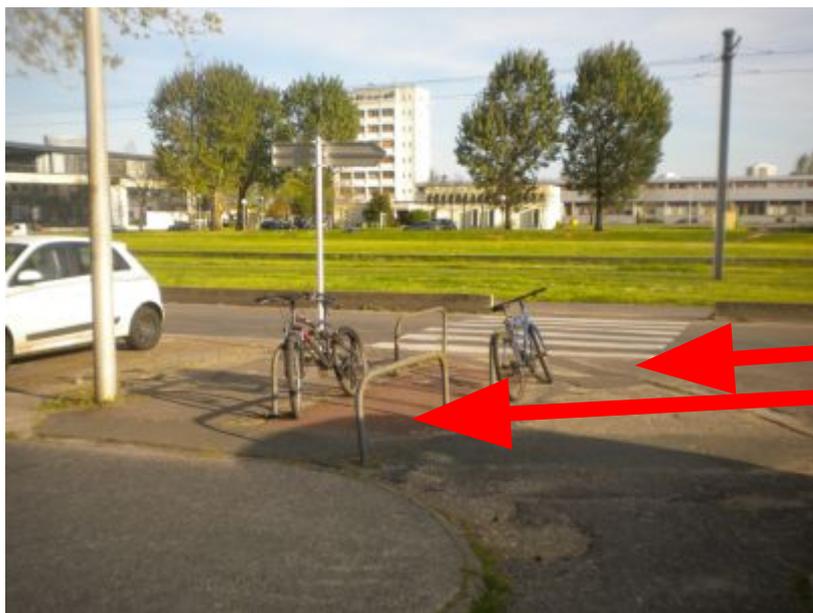
- Dépression du trottoir et garage à cycles mal implantés rendant le passage piéton inaccessible à tous
