Préambule

DESCRIPTION DÉTAILLÉE DES ITINÉRAIRES

**et recensement des points
d'améliorations**

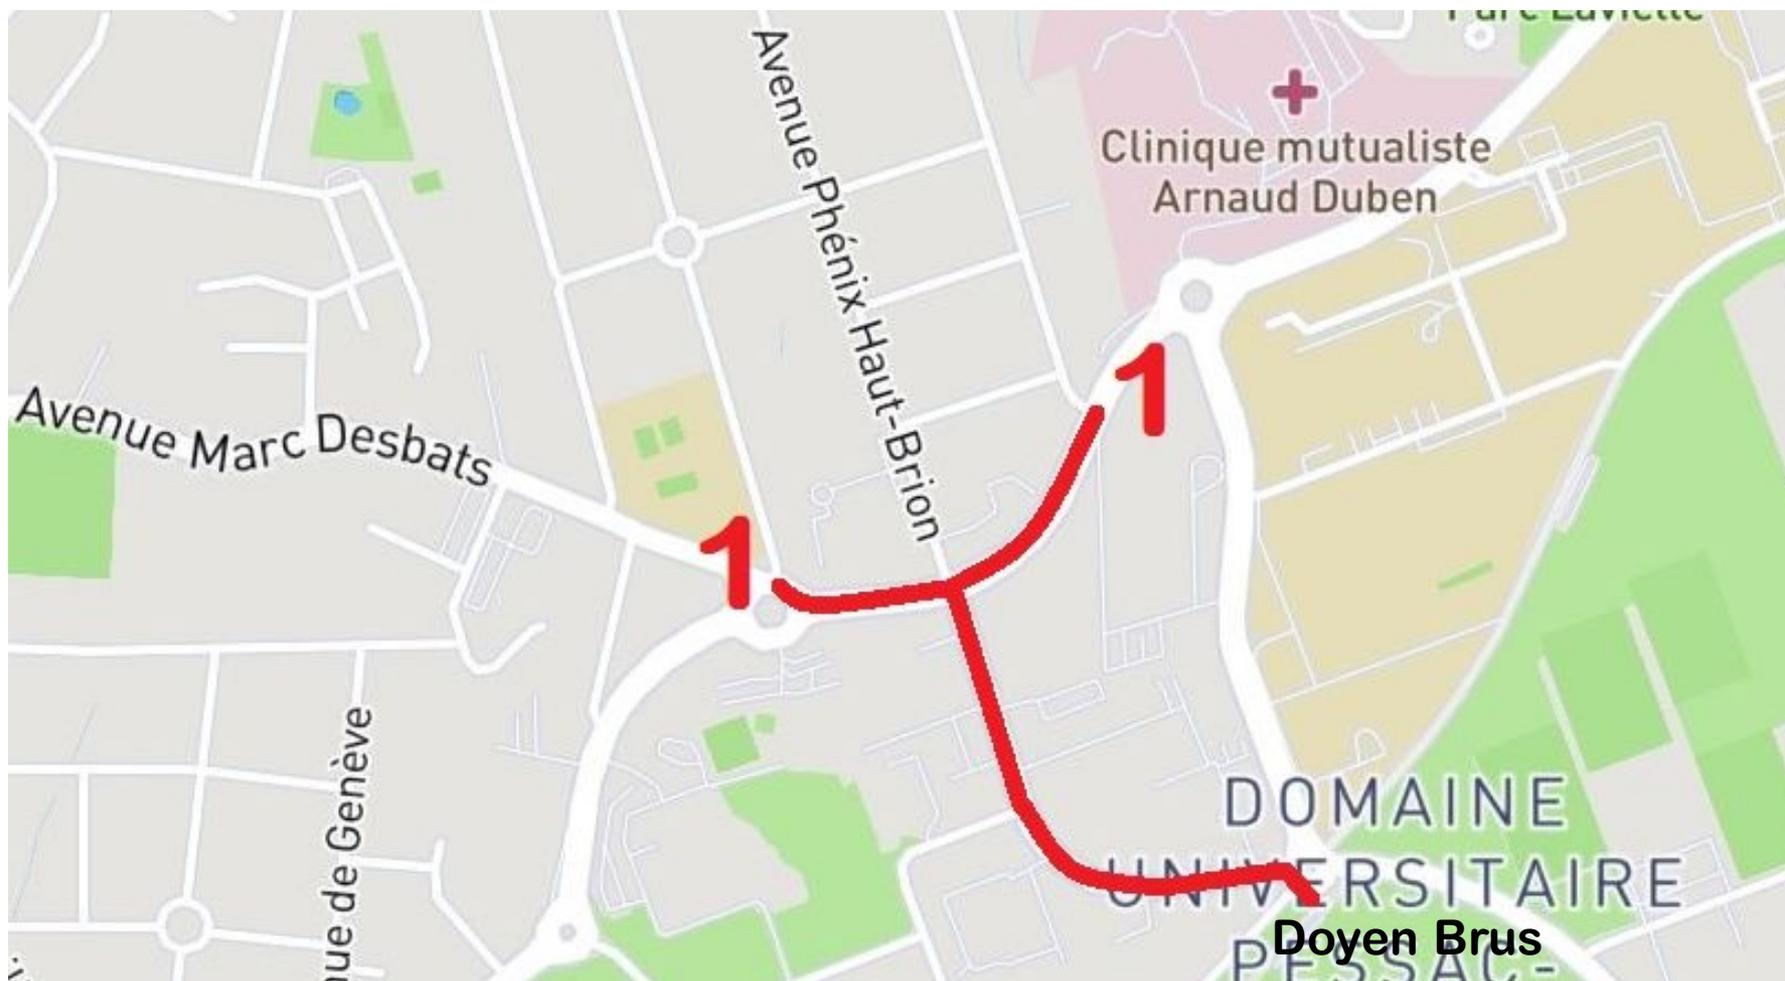
Trajet 1 : Vers station Doyen Brus

du rond-point Schweitzer/Desbats ou de l'intersection Schweitzer/Fanning Lafontaine, en passant par l'avenue Pey-Berland. Pour suivre l'avenue Pey-Berland on utilisera, de préférence, le trottoir Est afin d'éviter les interruptions du trottoir Ouest.

Sur les 2 passages piétons qui traversent l'avenue Schweitzer, la traversée est difficile compte tenu de la vitesse des voitures et de la densité de circulation à certaines heures.

Ce problème est d'autant plus important pour les personnes handicapées.

Il faut mettre en oeuvre un dispositif pour ralentir la vitesse des automobiles aux abords de ce passage piétons.

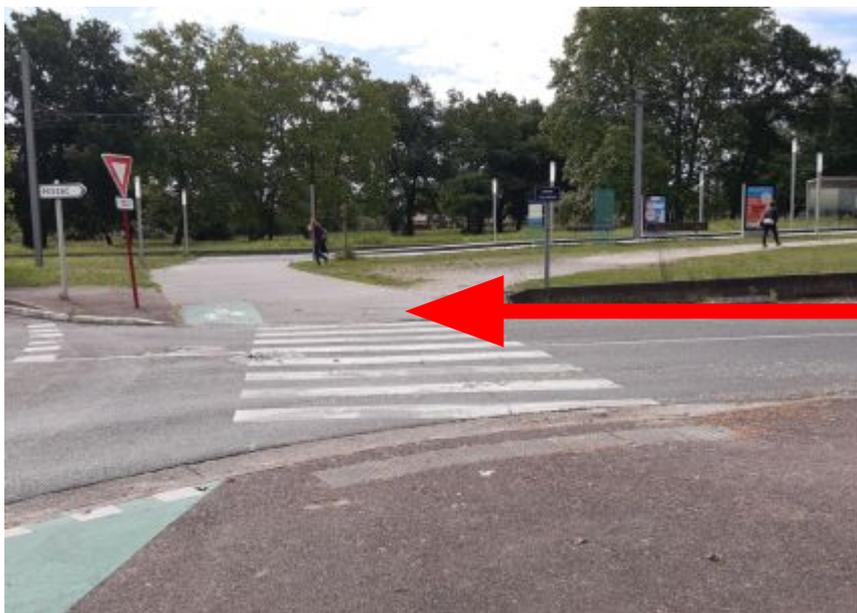
■ Avenue Escarpit :

- Les aménagements de cette rue, récemment rénovée, sont bien adaptés à la circulation des piétons et bien conçus pour éviter le stationnement des véhicules sur les trottoirs.

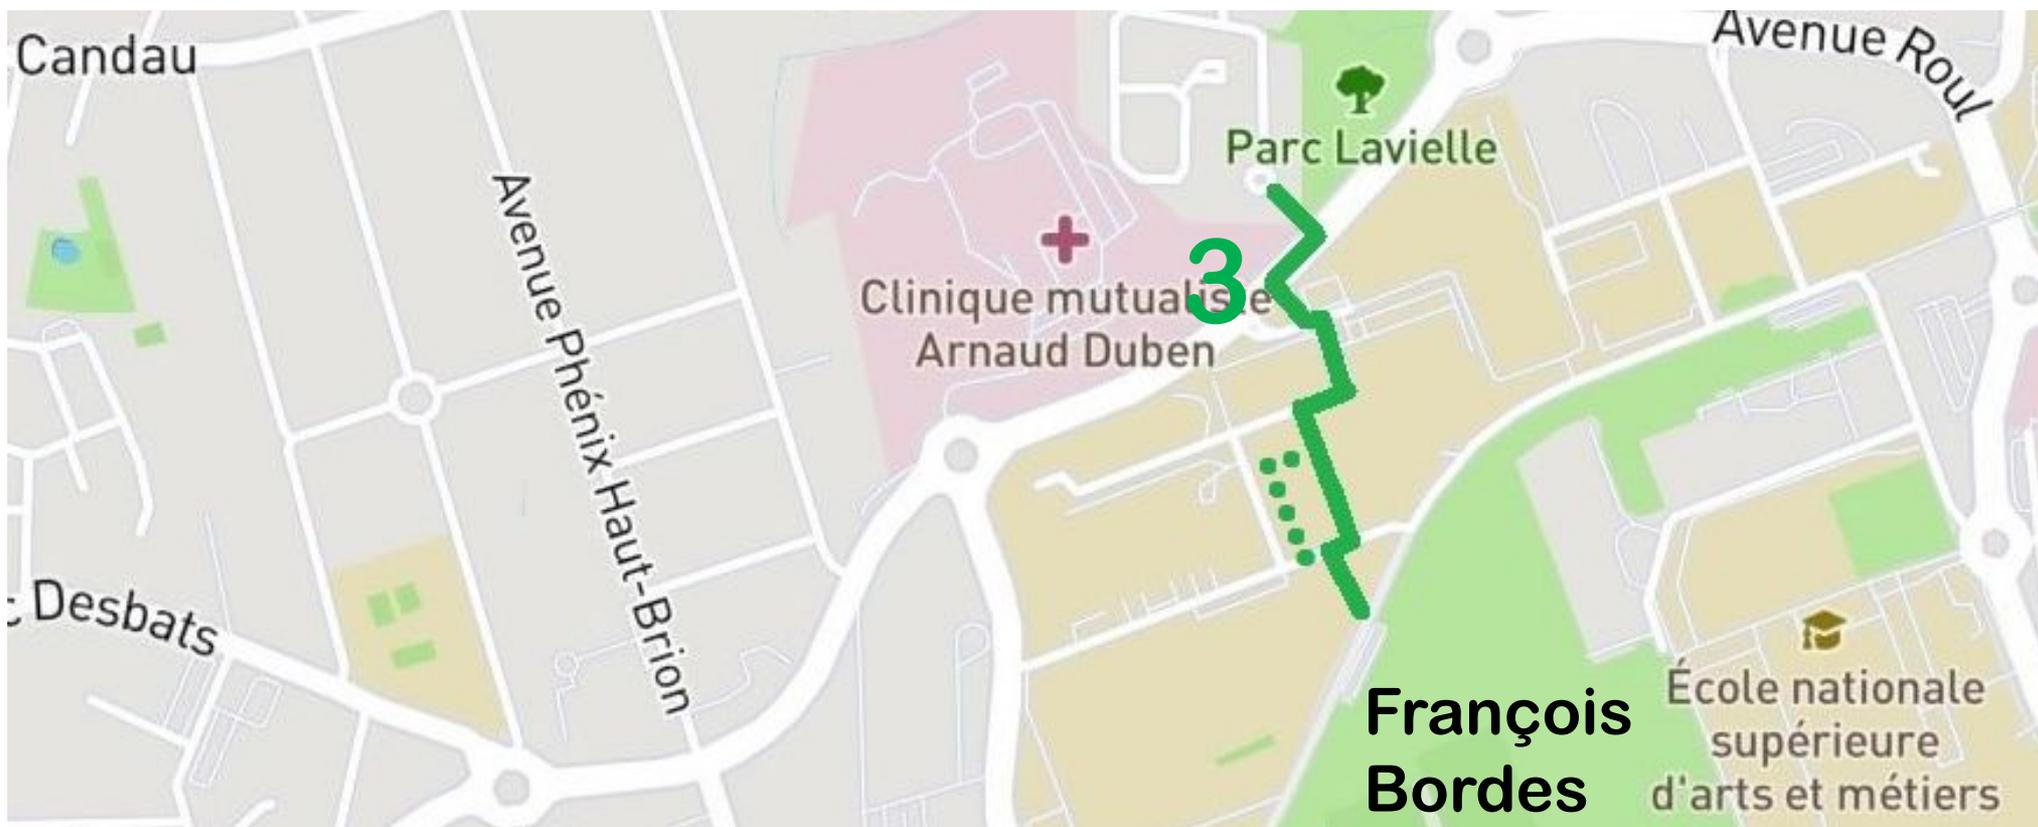
Trajet 3 : Vers station François Bordes

Depuis le passage entre le lotissement Fanning Lafontaine et l'avenue Schweitzer, puis traversée du Domaine Universitaire en passant le long du bâtiment B18
